# Brytyjskie pancerniki

*King George V  
Prince of Wales  
Duke of York  
Anson  
Howe*

Wydawnictwo MAGNUM X  
Warszawa 2001

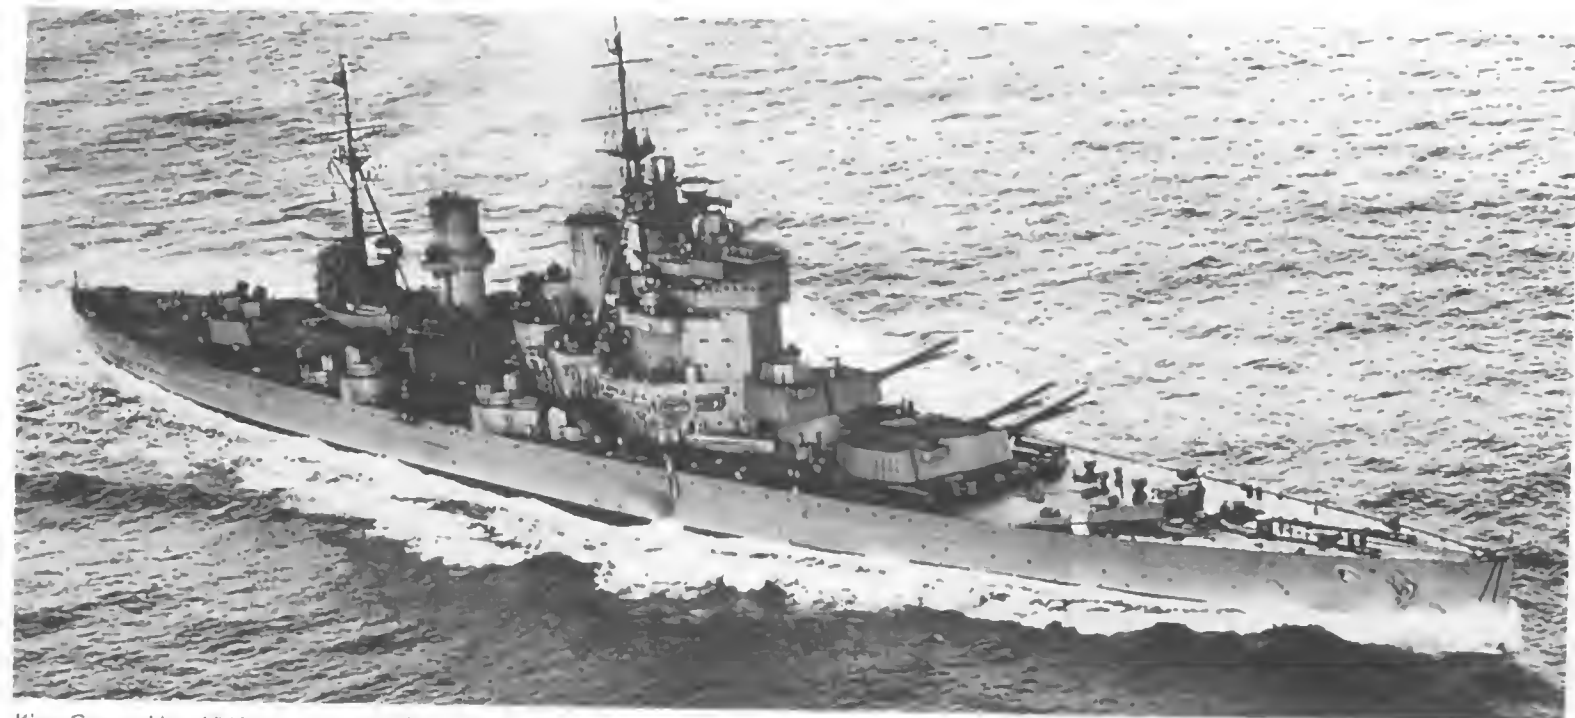
King George V w 1941 r. z armatami kal. 356 mm skierowanymi na lewą burłę. Ważną cechą odróżniającą ten pancernik od okrętów bliźniaczych był zewnętrzny przewód demagnetyzacyjny (pozostałe miały go we wnętrzu kadłuba).

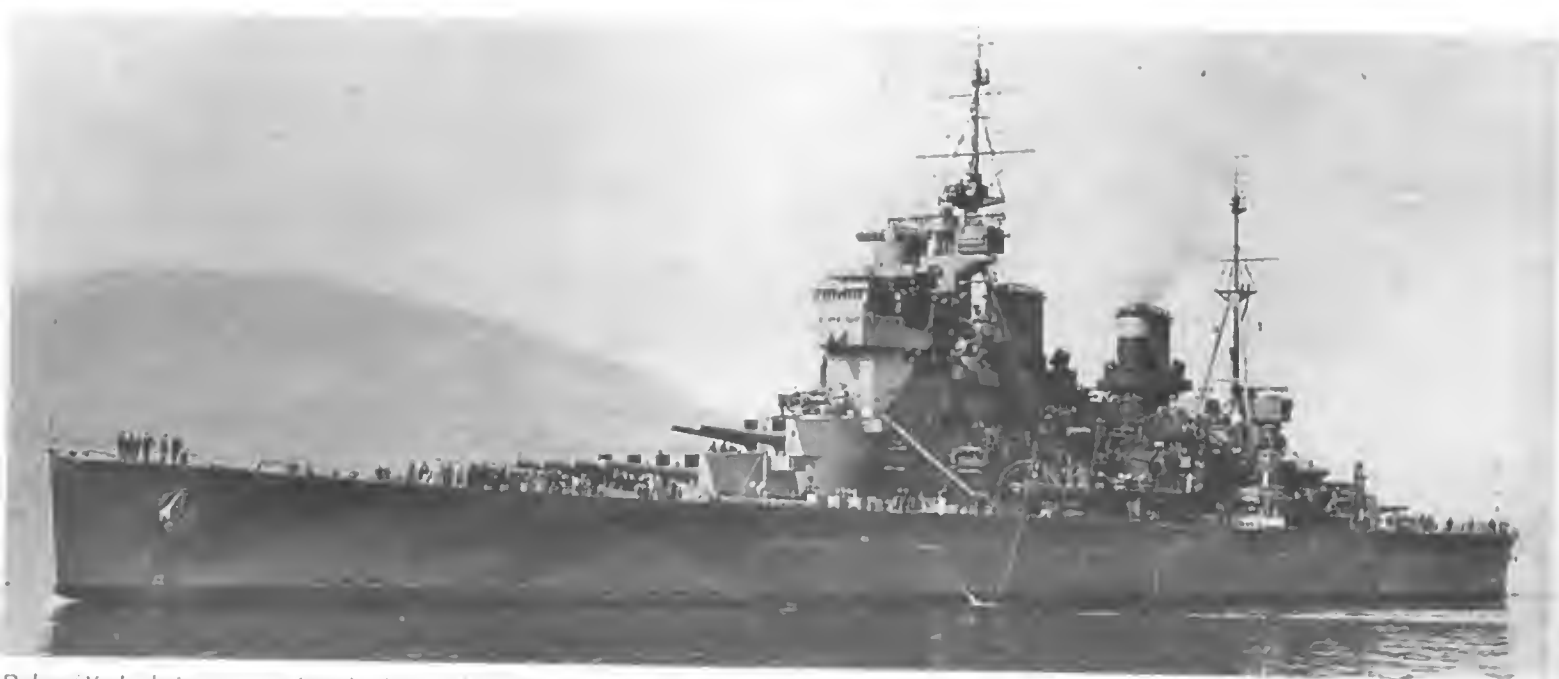
Duke of York wkrótce po swych próbach morskich. Widoczne czterolufowe stanowisko „pom-pomów” kal. 40 mm na wieży „B”, które zastąpiło tam wyrzutnię pocisków UP.

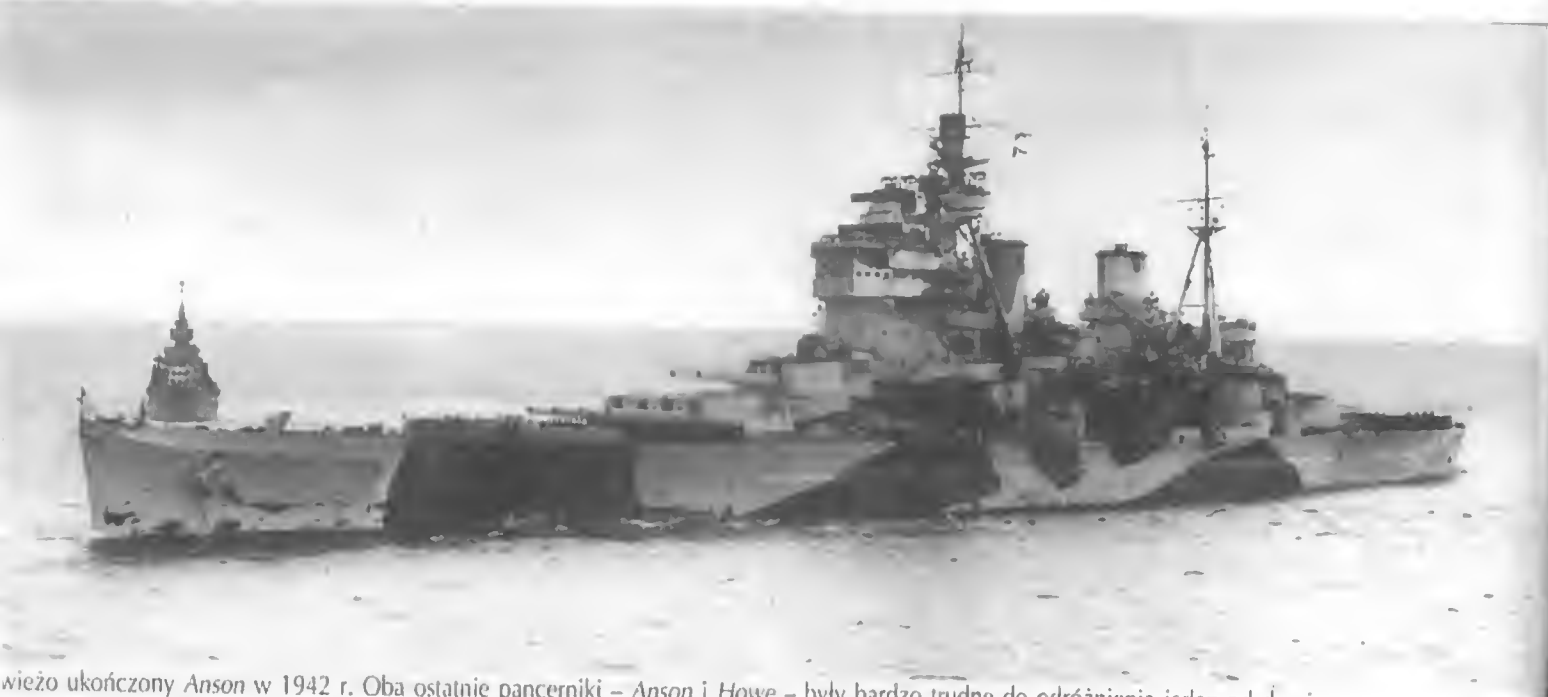
wieżo ukończony Anson w 1942 r. Oba ostatnie pancerniki – Anson i Howe – były bardzo trudne do odróżnienia jedna od drugiej.

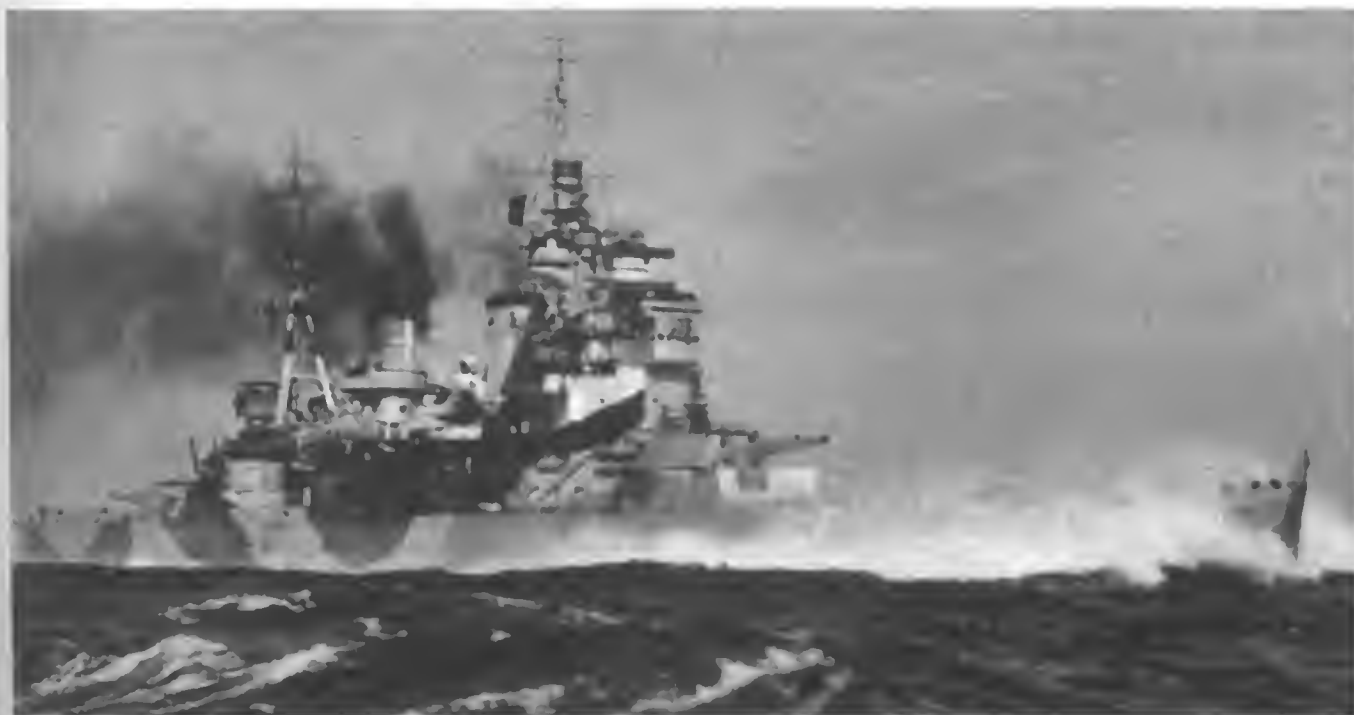
*Anson* na pełnym morzu. Bryzgi tał zalewają pokład dziobowy.

Pancerniki typu *King George V* zostały tak zaprojektowane, aby armaty wieży „A” mogły strzelać w kierunku dziobu („na wprost”) przy zerowym kącie podniesienia luf. Wymóg ten powodował, że okręty miały niekorzystne własności morskie i brały na siebie wodę. Bryzgi fal zalewały pokład dziobowy nawet przy siałowanym morzu (stan morza 3), co dobrze widać na fotografii jednego z okrętów.

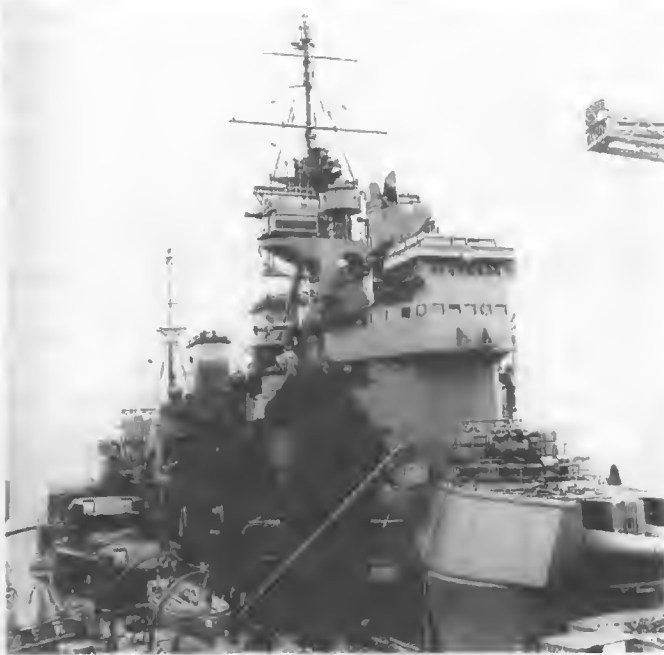
Listopad 1941 r. – zbliżenie na nadbudówki pomostu i wieżę „B” pancernika *Duke of York* wyposażanego przez stocznię Johna Browna w Clydebank.

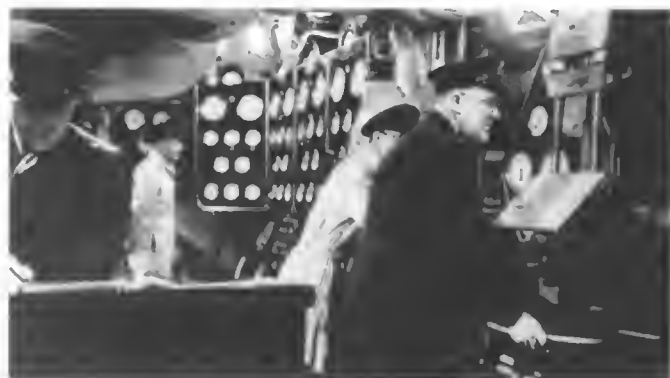
Maszynownia „X” na *Prince of Wales*. Kmdr por. Lockley monitoruje parametry pracy turbiny. Zdjęcie wykonano jeszcze na wodach europejskich, przed wyruszeniem okrętu na Daleki Wschód.

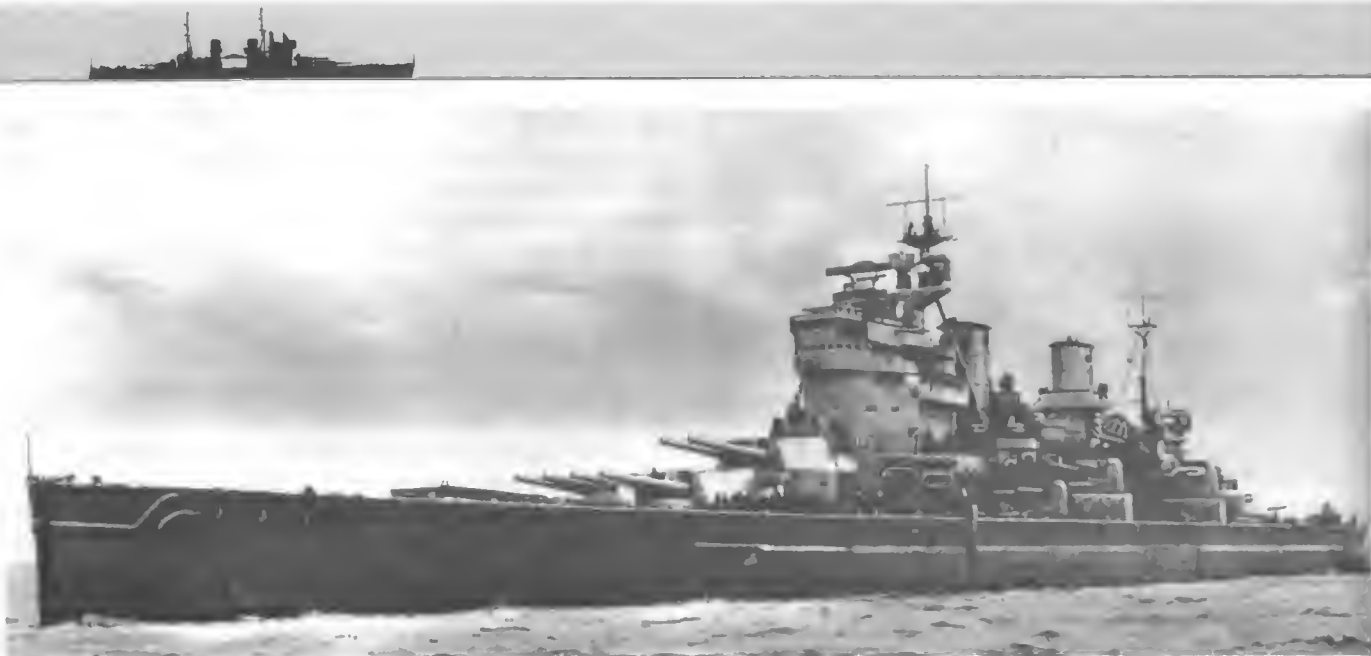
Podobno jest to pierwsza, opublikowana kiedykolwiek fotografia nowo zbudowanego pancernika King George V. Zdjęcie pochodzi z 1941 r. i było wydrukowane w „Jane's Fighting Ships”. Wyraźnie widoczne jest zgrubienie burtowego pancerza.

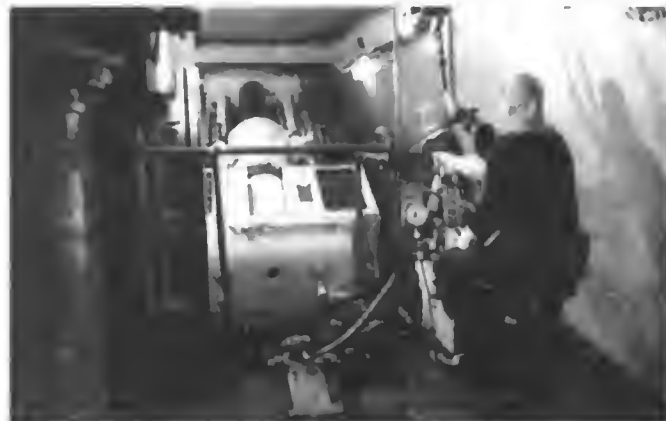
Wnętrze wieży artylerii głównej na pancerniku *King George V*.

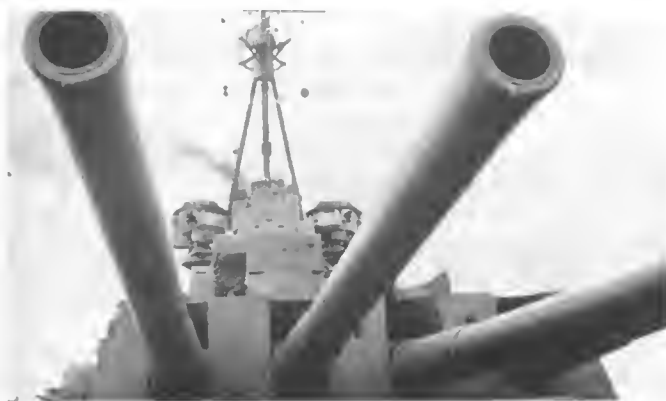
King George V pod koniec 1940 r. – armaty kal. 356 mm wieża „Y”. Widoczne koszulki luf z gwintem.

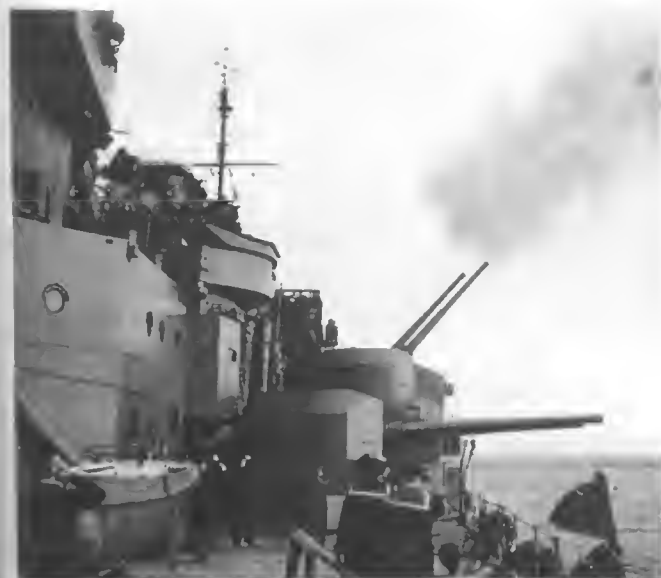
Armaty uniwersalne kal. 133 mm na jednym z pancerników typu King George V.

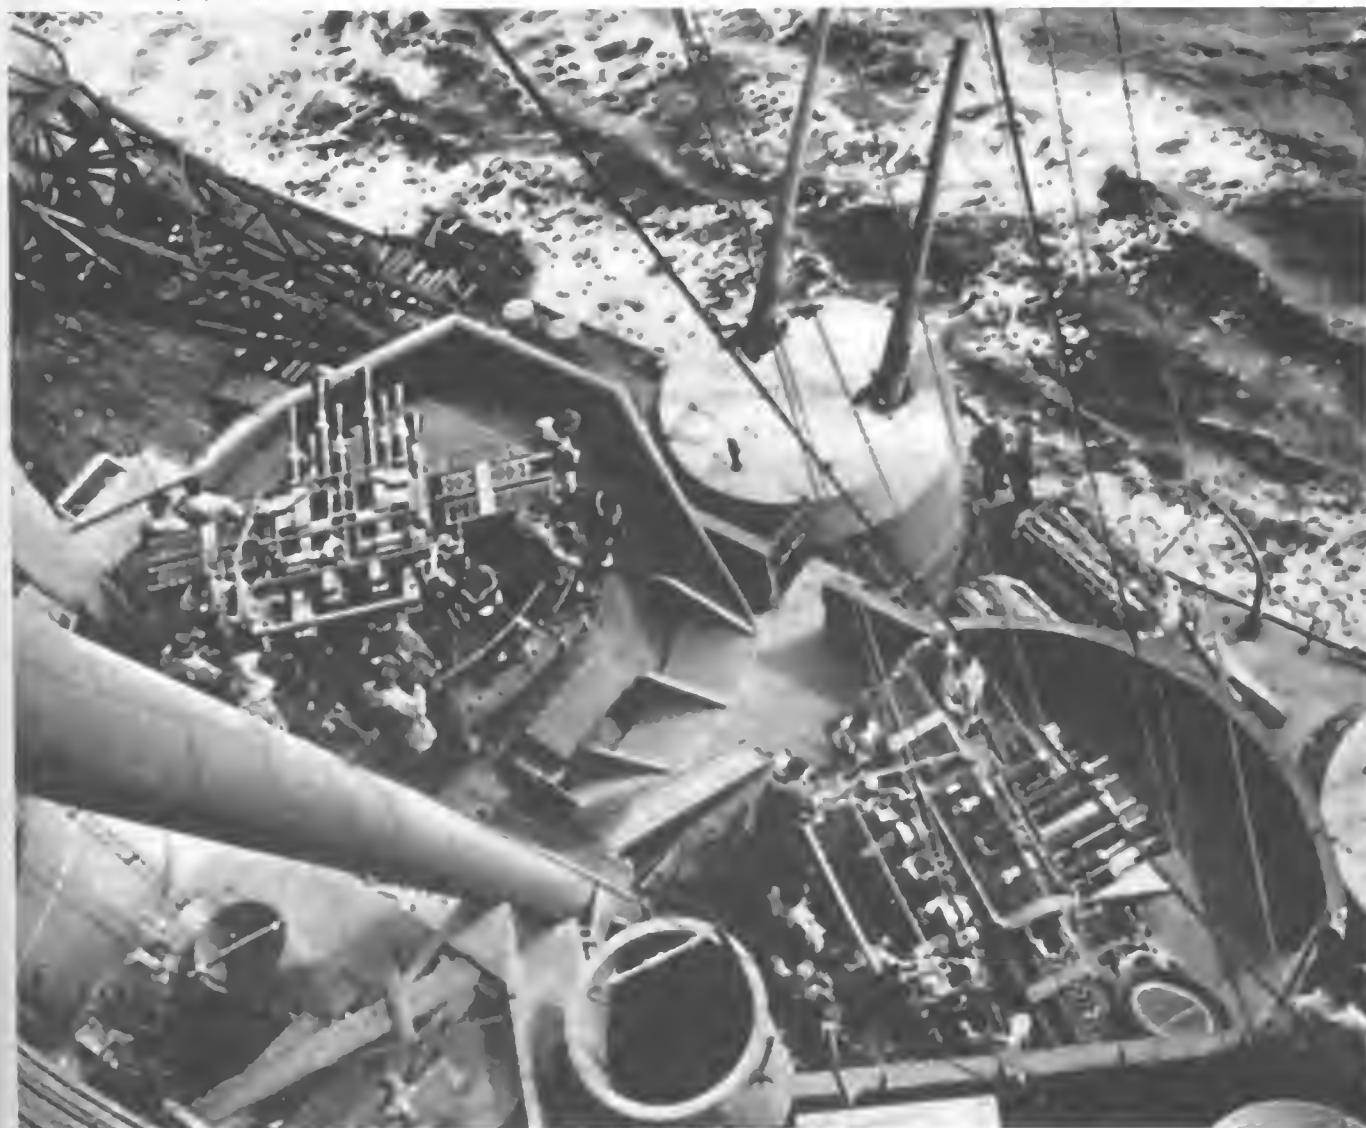
Fotografia wykonana z lewoburtowego skrzydła nadbudówki dziobowej. Dobrze widoczne stanowiska działek przeciwlotniczych kal. 40 mm (zwanych w żargonie marynarskim „Chicago pianos”) oraz wieża dział kal. 133 mm ustawiona w superpozycji.

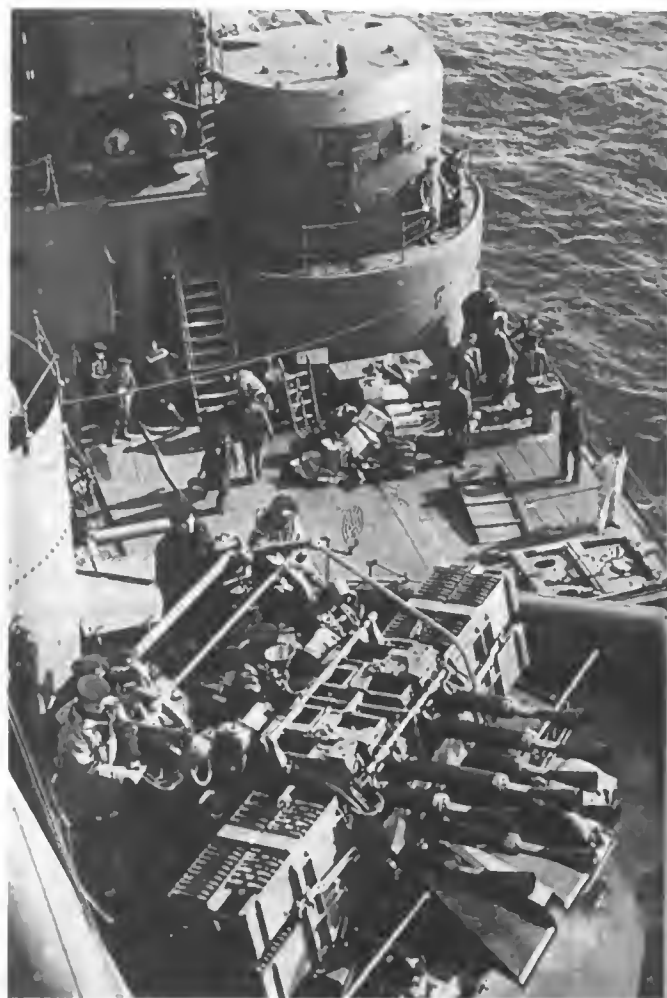
Standardowa broń pancerników Royal Navy w okresie II wojny światowej – ośmiolufowe stanowisko działek plot. kal. 40 mm pom-pom na *Prince of Wales*.

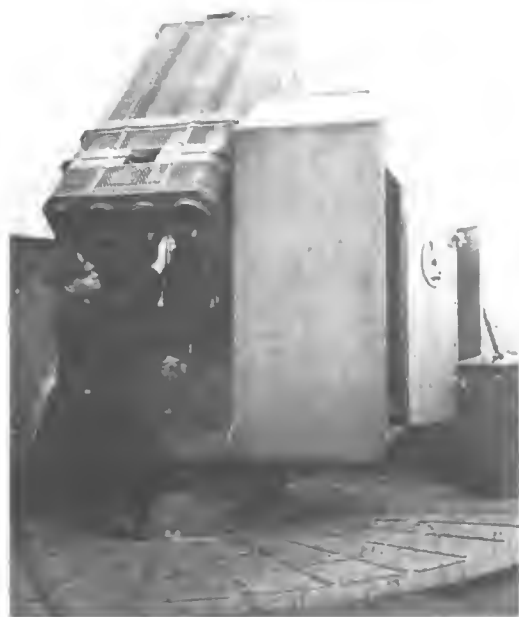
Wyrzutnia pocisków UP na pancerniku *King George V*.

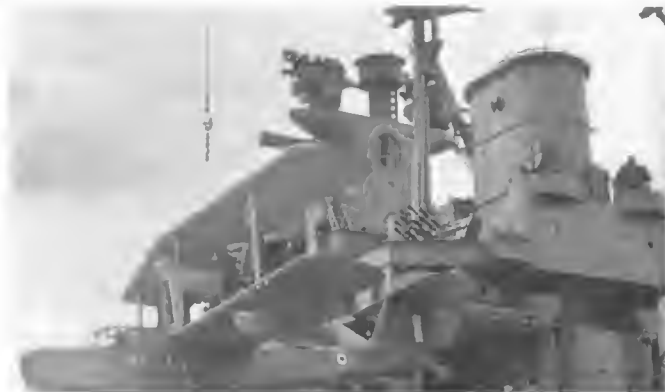
*King George V* w pierwszej połowie 1941 r. Nie zainstalowano jeszcze latarni z anteną radaru typu 271 pomiędzy parą dalecełowników ciężkiej artylerii plot.

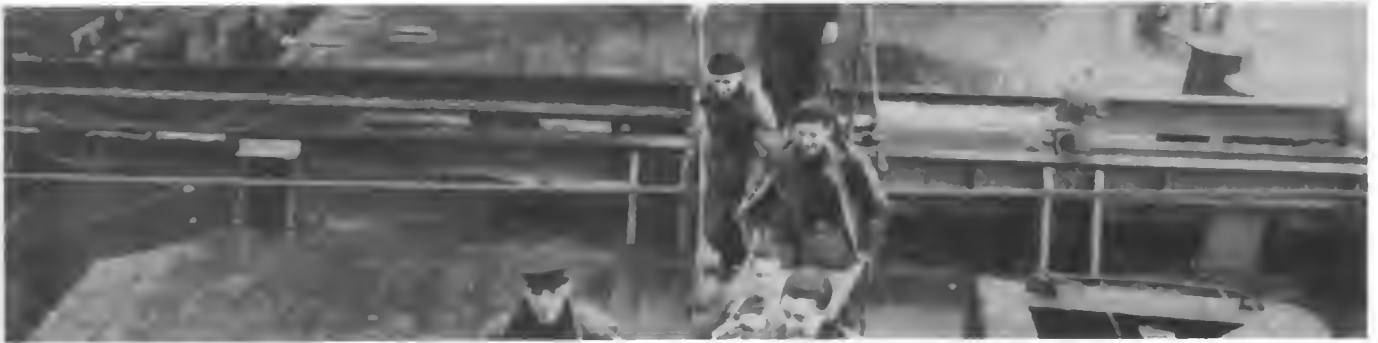
Fragment poprzecznej katapulty lotniczej na *Prince of Wales*.

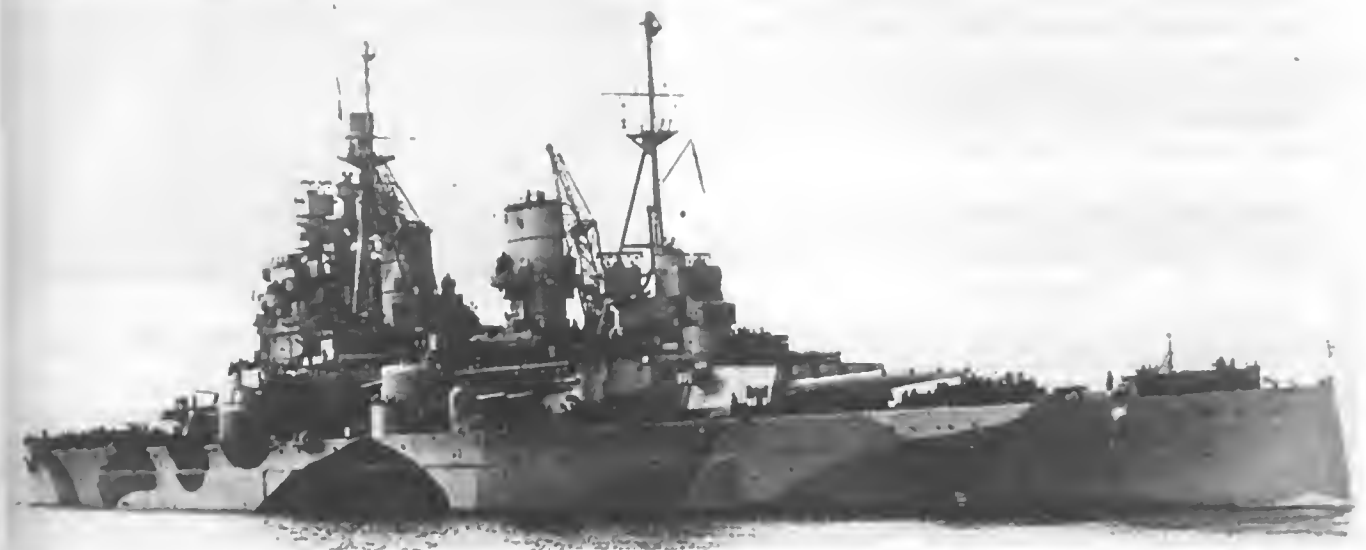
Sierpień 1942 r. – niedawno ukończony *Anson*. Jako ostatni okręt typu, nie miał on na wyposażeniu samolotów, ale za to dysponował ulepszonym uzbrojeniem plot. oraz najnowszymi wtedy typami radarów.

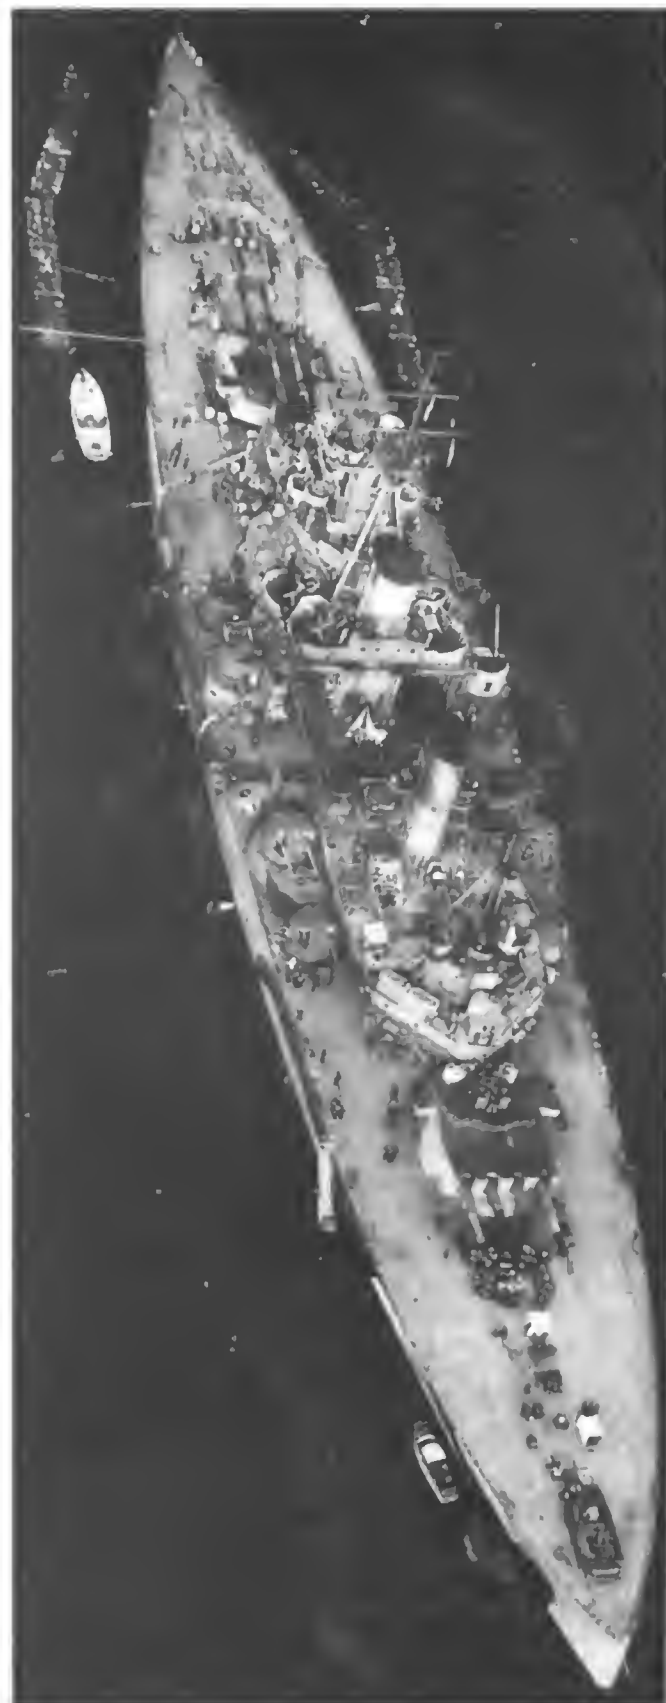
*Prince of Wales* z lotu ptaka. Zdjęcie wykonano 28 sierpnia 1941 r. po zakończeniu usuwania uszkodzeń odniesionych w walce z *Bismarckiem*.

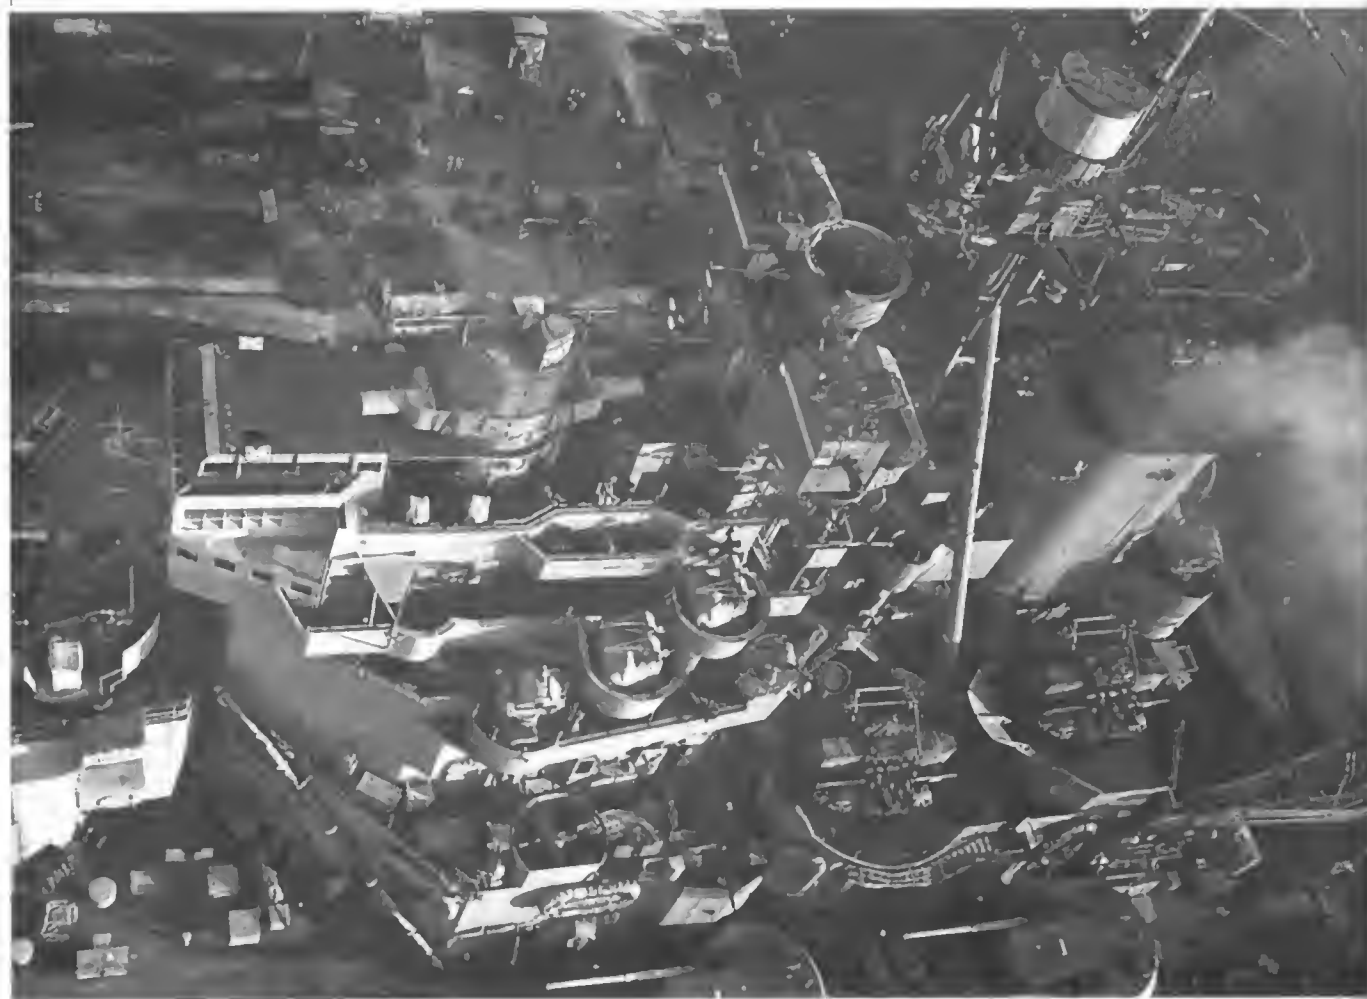
Początek 1943 r. – *Duke of York* w trakcie wychodzenia z suchego doku w Rosyth. Widać skomplikowaną konstrukcję bryły nadbudówek dziobowych oraz pomostów.

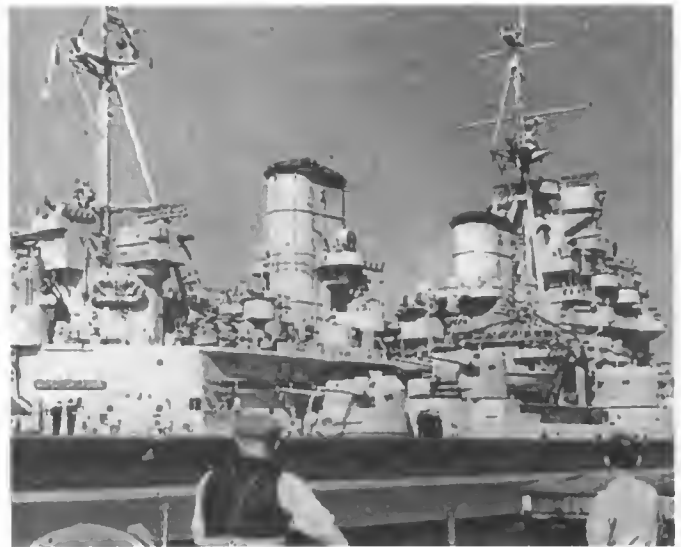
*Duke of York* – na ścianie nadbudówki rufowej widoczna tablica z nazwą okrętu, zaś na drugim kominie zamontowano wydłużenie platformy zapasowego stanowiska sterowania.

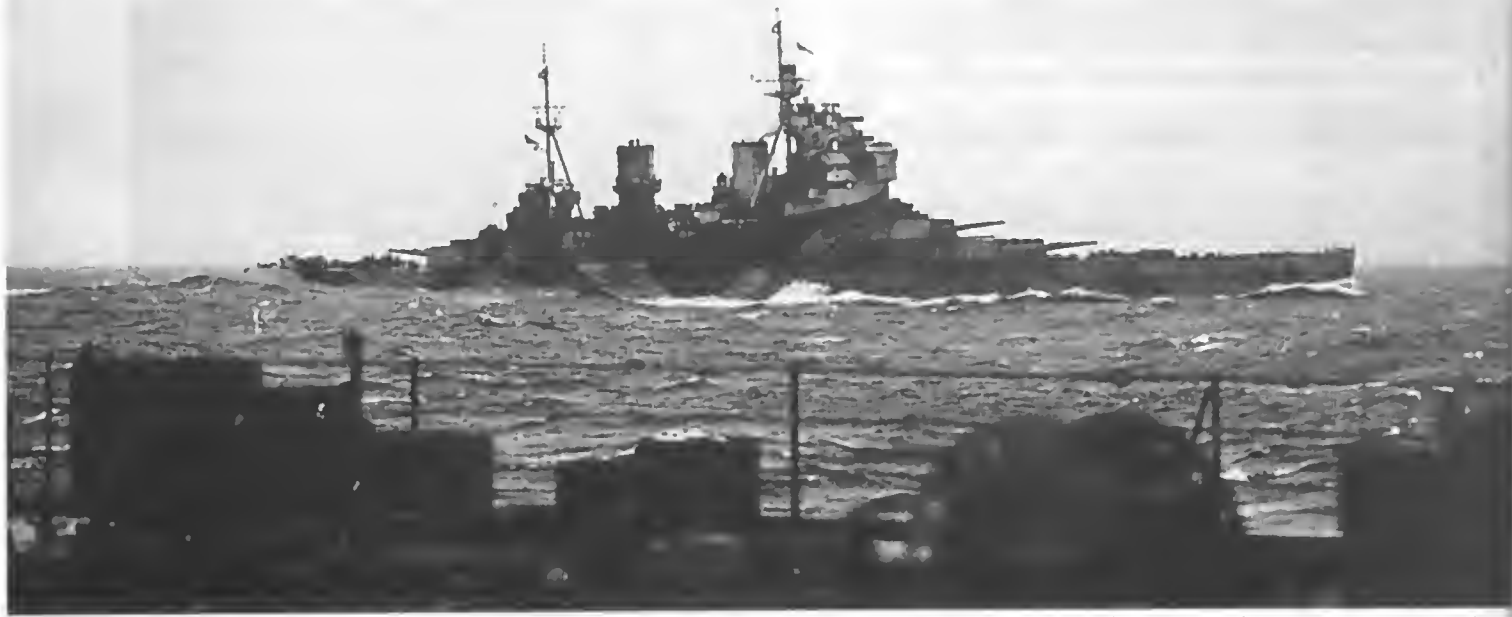
Howe osłania jeden z konwojów arktycznych. Pancerniki typu *King George V* stanowiły ich ochronę przed bazującym w fiordach Norwegii niemieckim *Tirpitzem*, bliźniakiem *Bismarcka*. Kiedy *Tirpitz* zniszczono, mogły zostać użyte do wojny z Japonią.

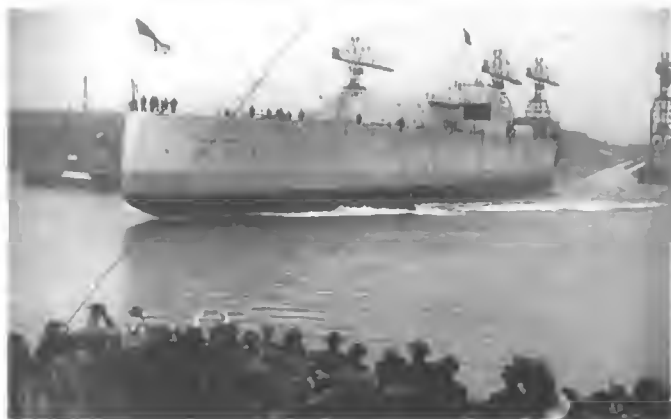
Moment wodowania pancernika *King George V* w dniu 21 lutego 1939 r.

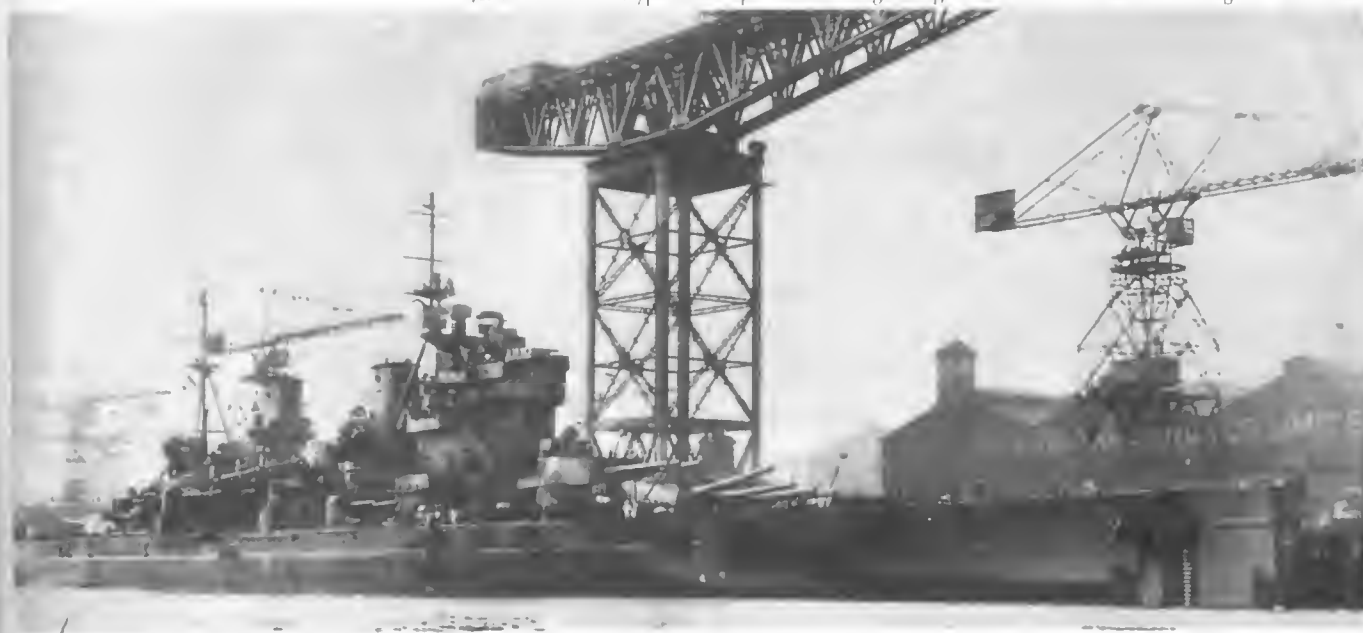
Jesień 1940 r. – wyposażanie pancernika *King George V* w stoczni Vickers-Armstrongs w Newcastle.

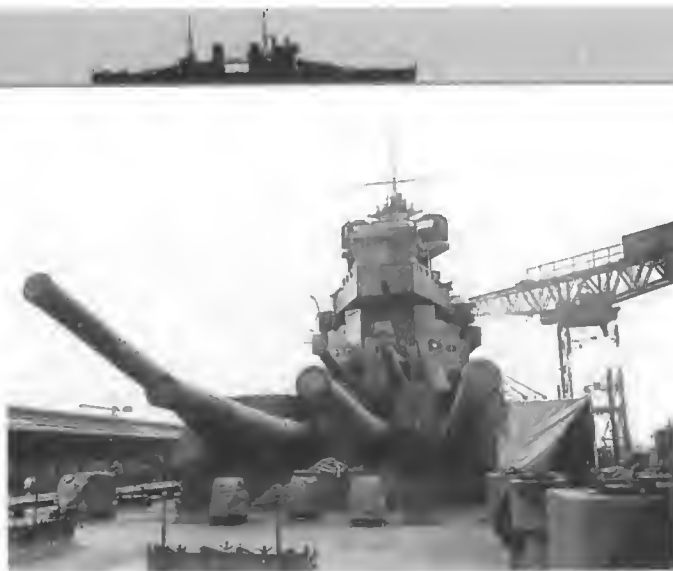
King George V w październiku 1940 r. w stoczni Vickers-Armstrongs – widok na dziobowe armaty kal. 356 mm.

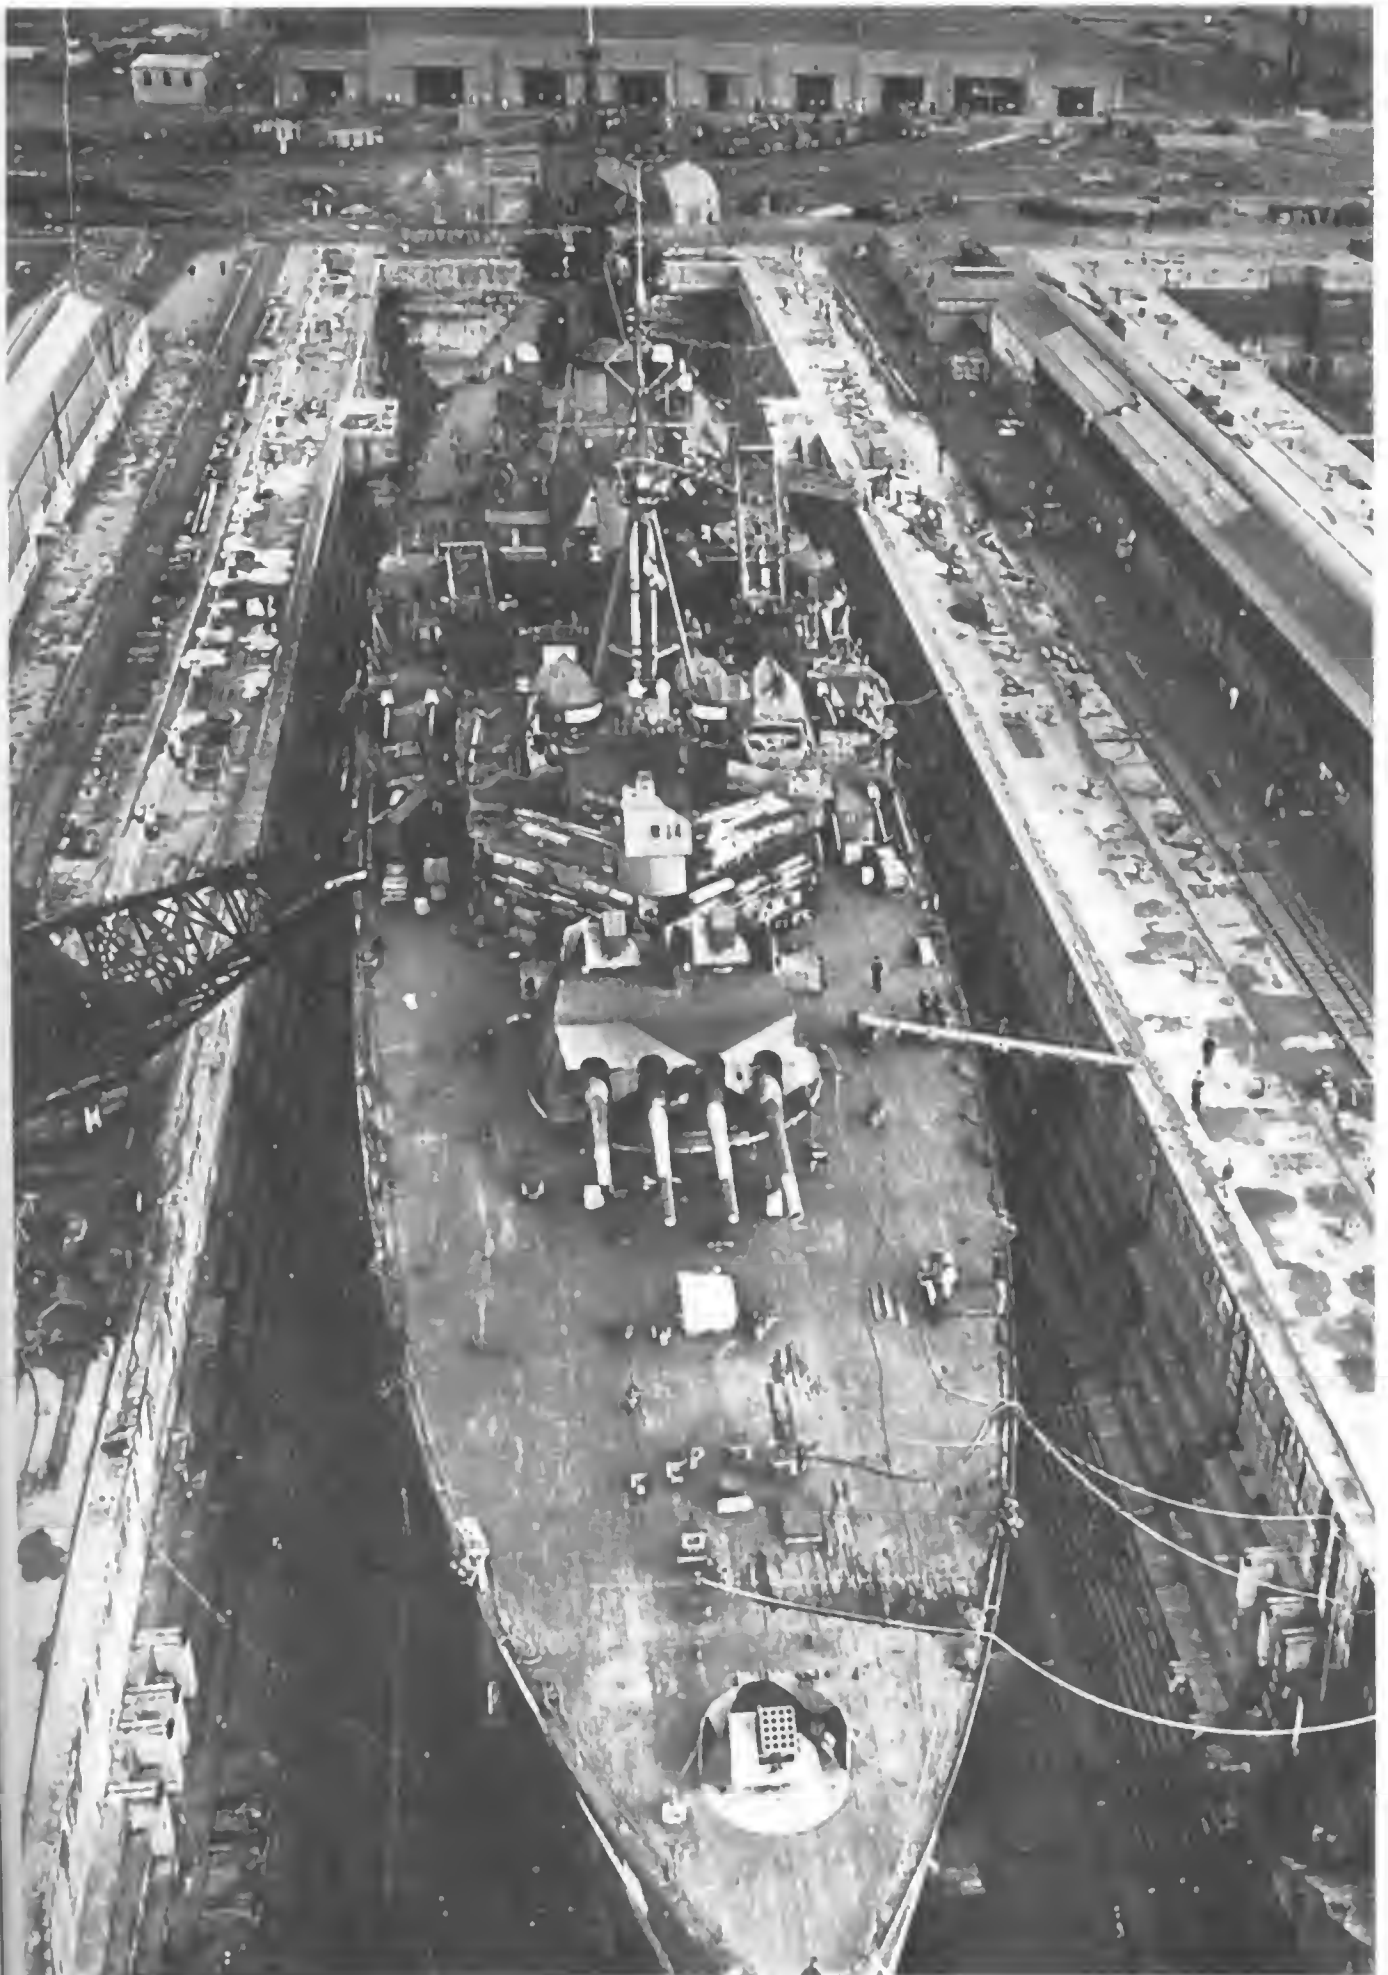
Niedawno ukończony *King George V* w suchym doku w Rosyth. Na rufie oraz na wieży „Y” artylerii głównej widoczne wyrzutnie pocisków LT

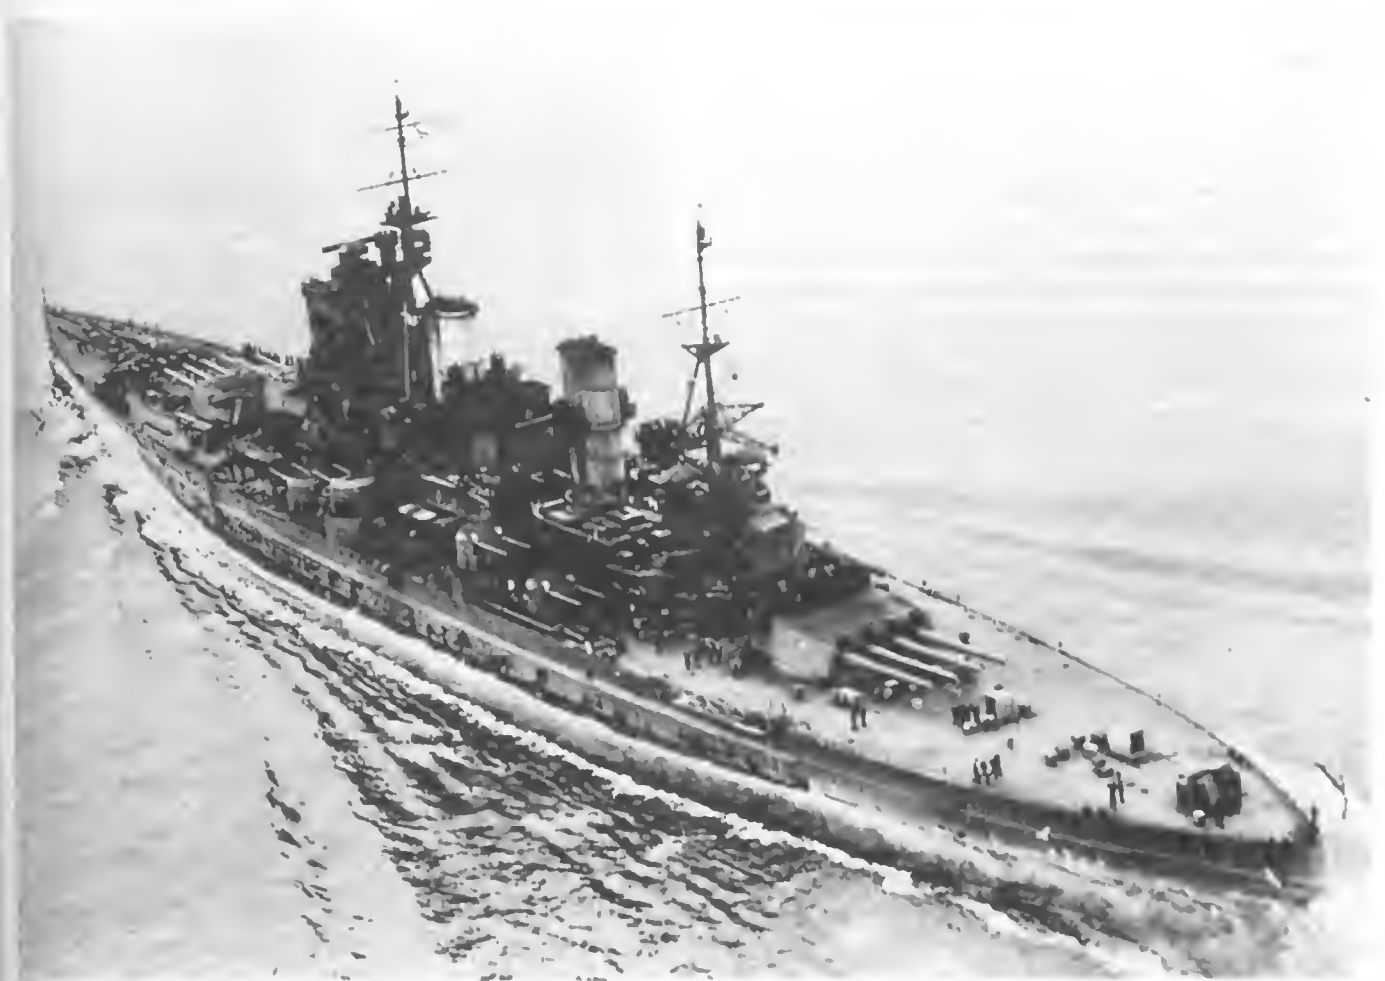
*King George V* 24 stycznia 1941 r. w zatoce Chesapeake, nad którą leżą miasta Baltimore i Hampton Roads. Na jego pokładzie przybył do Annapolis brytyjski ambasador, Lord Halifax.

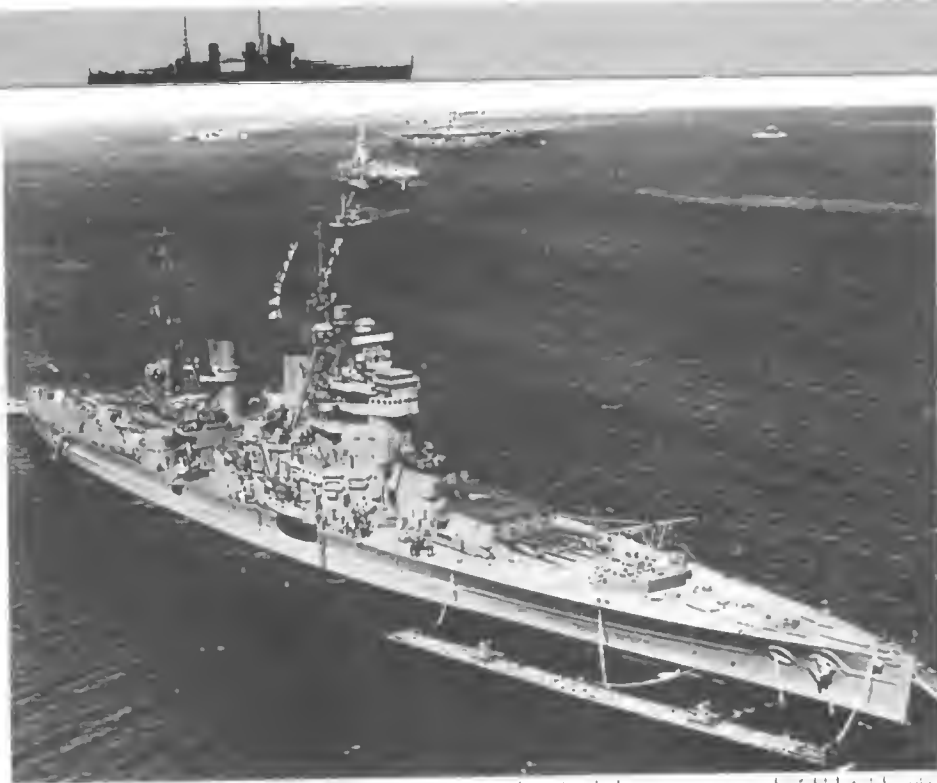
Marzec 1942 r. – *King George V* zacumowany w Scapa Flow. W tle kotwiczący amerykański lotniskowiec *Wasp* (CV 7), współdziałający z Home Fleet, a bliżej jeden z dużych lotniskowców brytyjskich.
